Bien immobilier expertisé : **35 RUE GUY AUTRET - APPART 1 - RDC**
29000 QUIMPER
Ce bien ne fait pas partie d'une copropriété

La SYNTHÈSE des CONCLUSIONS

« DOSSIER AMIANTE PARTIES PRIVATIVES »

**35 RUE GUY AUTRET - APPART 1 - RDC
29000 QUIMPER**

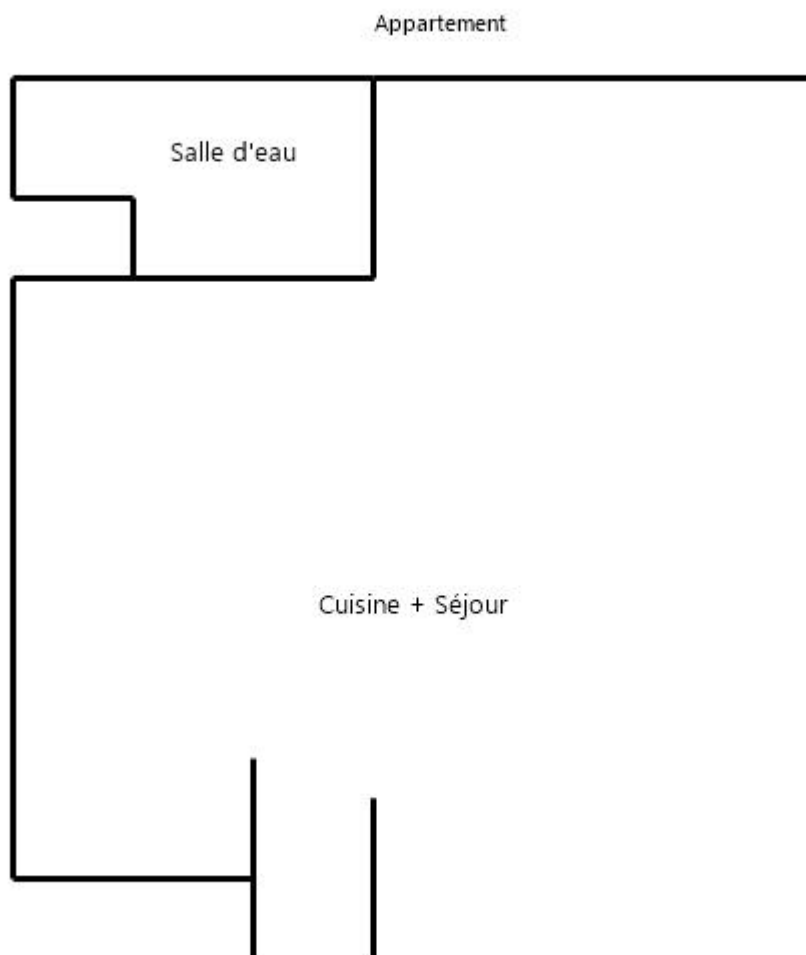
4 - CROQUIS DE REPERAGE

Dans le cadre de la mission décrite en tête de rapport, il n'a pas été repéré de matériaux et produits contenant de l'amiante.

Appartement : Cuisine + Séjour, Salle d'eau

Localisation	Description
Appartement - Cuisine + Séjour	Sol : PVC Mur : Peinture Plafond : Peinture
Appartement - Salle d'eau	Sol : Carrelage Mur : Faïence+Peinture Plafond : Peinture

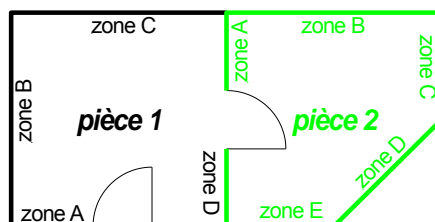
Chaque local visité et reproduit sur le croquis, est divisé en « zones de diagnostic » : à chaque zone est attribuée arbitrairement une lettre (A, B, C...).

La « zone A » comprend toutes les unités de diagnostic présentes sur le mur par lequel l'expert a pénétré dans la pièce, et ainsi de suite. Vous trouverez une illustration de ce principe de dénomination sur le croquis ci-dessous :

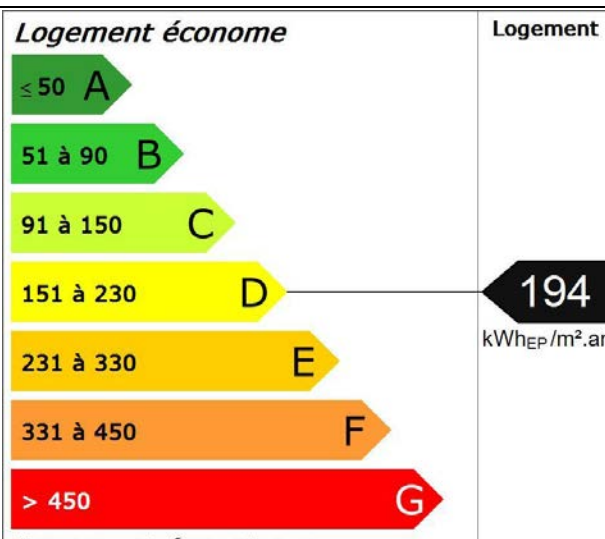
Consommations énergétiques (en énergie primaire) Pour le chauffage, la production d'eau chaude sanitaire et le refroidissement	Émissions de gaz à effet de serre (GES) Pour le chauffage, la production d'eau chaude sanitaire et le refroidissement
Consommation réelle : 194 kWh _{EP} /m ² .an	Estimation des émissions : 6 kg _{éqCO₂} /m ² .an

<p>Logement économe</p> <p>Logement</p> <p>194 kWh_{EP}/m².an</p> <p>Logement énergivore</p>

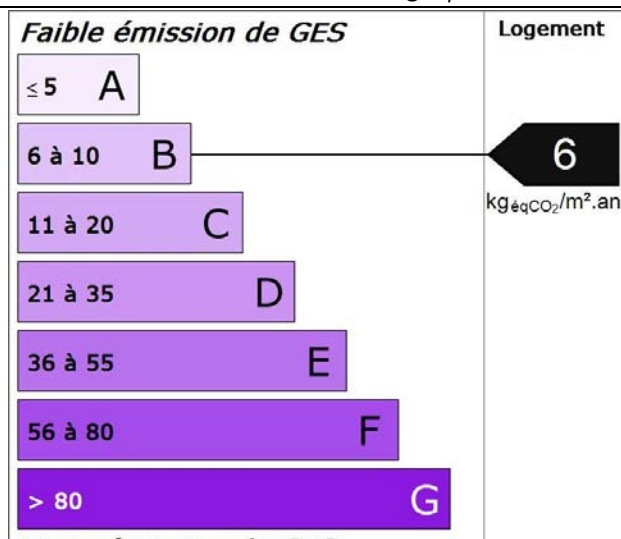
<p>Faible émission de GES</p> <p>Logement</p> <p>6 kg_{éqCO₂}/m².an</p> <p>Forte émission de GES</p>
