Bien immobilier expertisé : **35 RUE GUY AUTRET - APPART 2 - RDC**
29000 QUIMPER
Ce bien ne fait pas partie d'une copropriété

La SYNTHÈSE des CONCLUSIONS

« DOSSIER AMIANTE PARTIES PRIVATIVES »

3 - RESULTATS DETAILLEES DU REPERAGE DES MATERIAUX OU PRODUITS CONTENANT DE L'AMIANTE

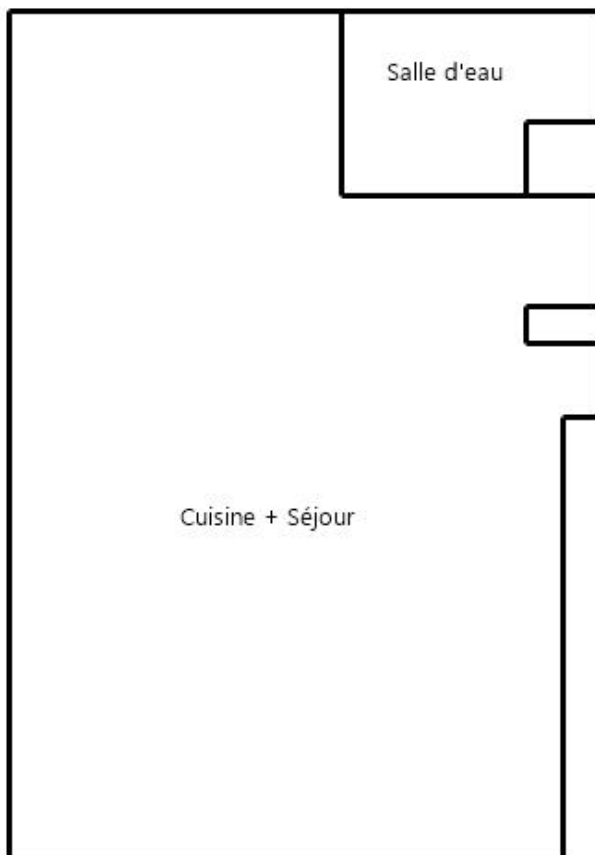
4 - CROQUIS DE REPERAGE

Planche (croquis) de repérage technique effectué par le cabinet : ALLODI AGNOSTIC, auteur : Mael GUILLOU

Adresse du bien : 35 RUE GUY AUTRET - APPART 2 - RDC 29000 QUIMPER
