Bien immobilier expertisé : **35 RUE GUY AUTRET - APPART 4 - 1ER
29000 QUIMPER**
Ce bien ne fait pas partie d'une copropriété

« DOSSIER AMIANTE PARTIES PRIVATIVES »

**35 RUE GUY AUTRET - APPART 4 - 1ER
29000 QUIMPER**

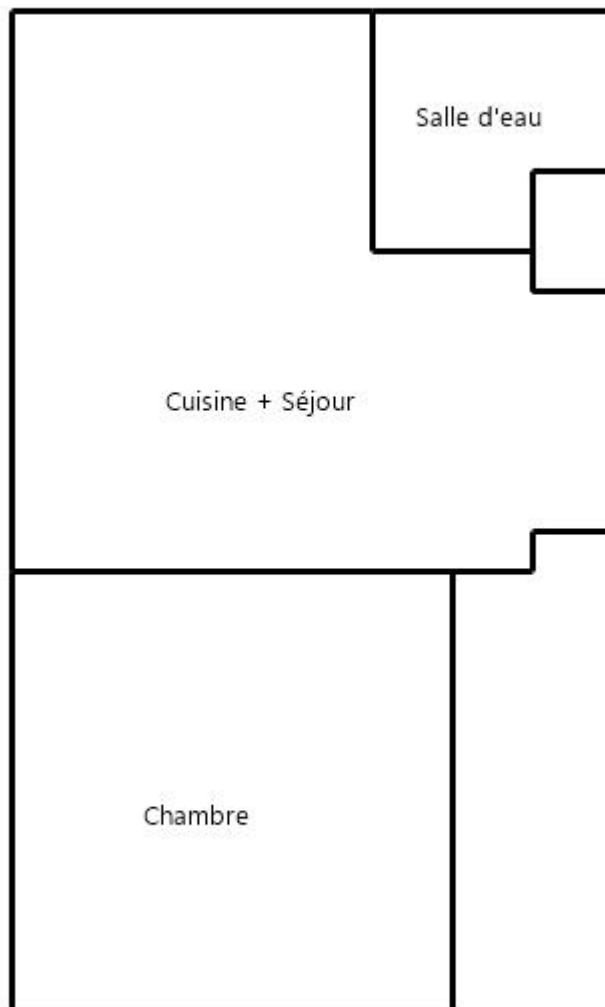
4 - CROQUIS DE REPERAGE

Appartement

Planche (croquis) de repérage technique effectué par le cabinet : ALLODI AGNOSTIC, auteur : Mael GUILLOU
Dossier n° 759844 du

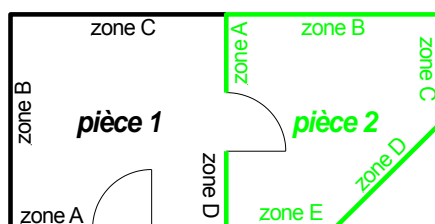
Chaque local visté et reproduit sur le croquis, est divisé en « zones de diagnostic » : à chaque zone est attribuée arbitrairement une lettre (A, B, C...).

La « zone A » comprend toutes les unités de diagnostic présentes sur le mur par lequel l'expert a pénétré dans la pièce, et ainsi de suite. Vous trouverez une illustration de ce principe de dénomination sur le croquis ci-dessous :

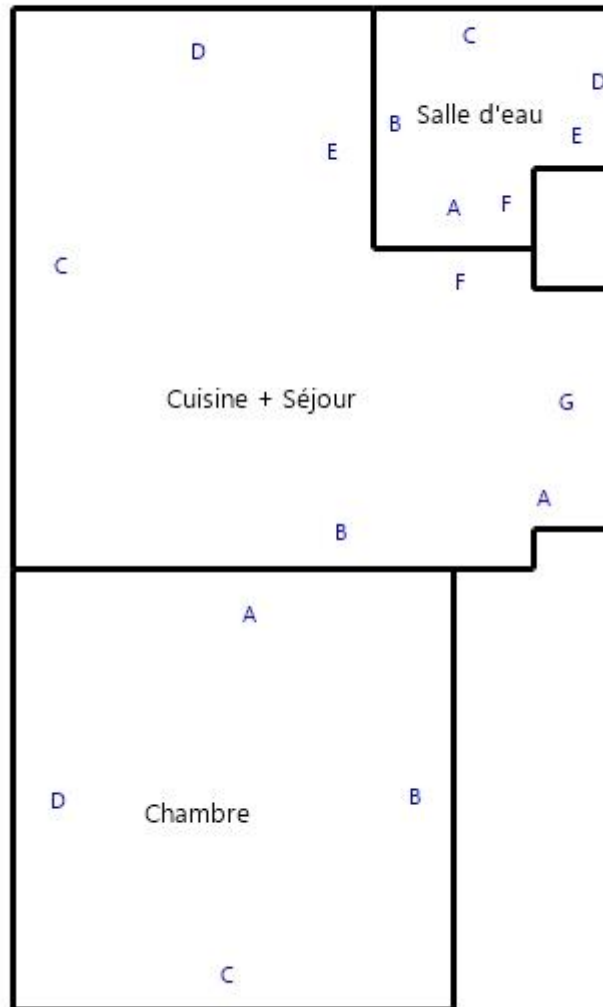
6 - CROQUIS DE REPERAGE DU BIEN VISITE / PHOTOS

Appartement

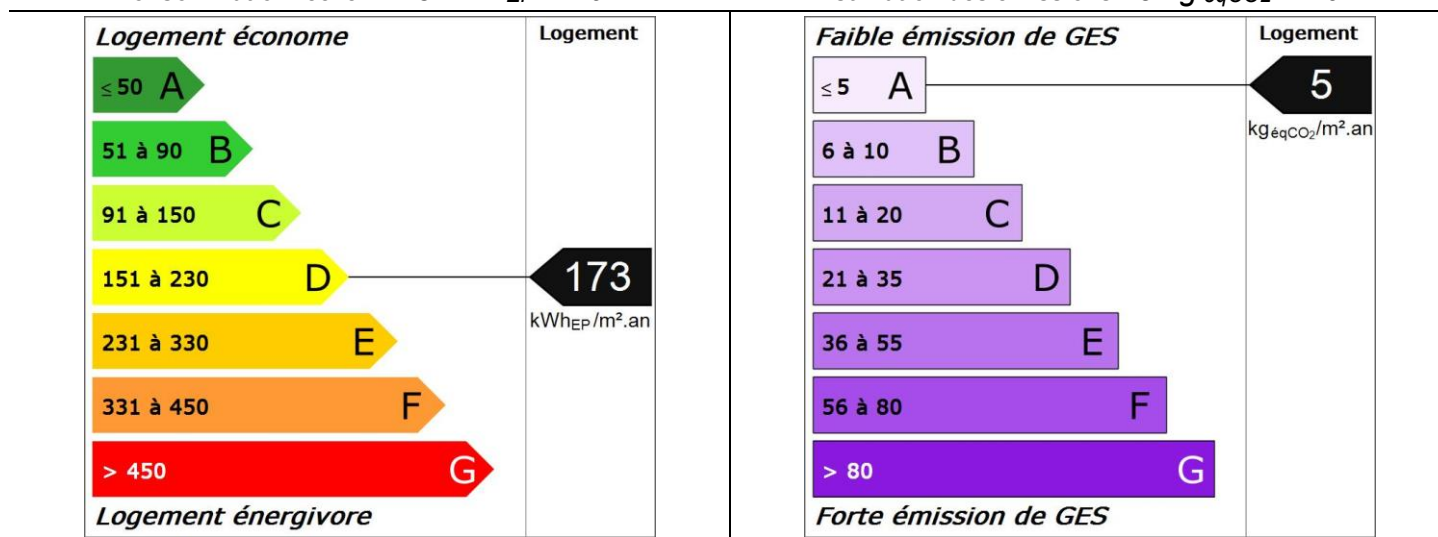
Consommation réelle : 173 kWh_{EP}/m².an

Estimation des émissions : 5 kg_{éqCO₂}/m².an
